ME 4
(251/1958)

**Die korrosionsbedingten Ermüdungsbrüche der
Pleuelstangen bei Gattersägen**

JAAKKO SALOKANGAS

*FATIGUE FAILURES OF THE CONNECTING RODS
OF FRAME SAWS UNDER CORROSION
ENGLISH SUMMARY*

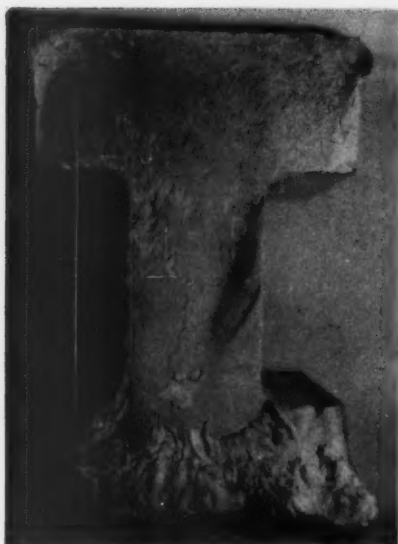
Pleuelstangenbrüche bei Gattersägen sind in unserem Lande im allgemeinen reichlich vorgekommen und haben erheblichen materiellen Schaden in Form der Zerstörung teurer Maschinenteile und eingebüßter Arbeitszeit verursacht. Da die Brüche ohne Ausnahme korrosionsbedingte Ermüdungsbrüche sind, müssten die Unfälle auf diese oder jene Weise verhütbar sein. Bild 1.

Bild 1. Typischer Ermüdungsbruch einer Pleuelstange.

Fig. 1. Typical fatigue failure of a connecting rod.

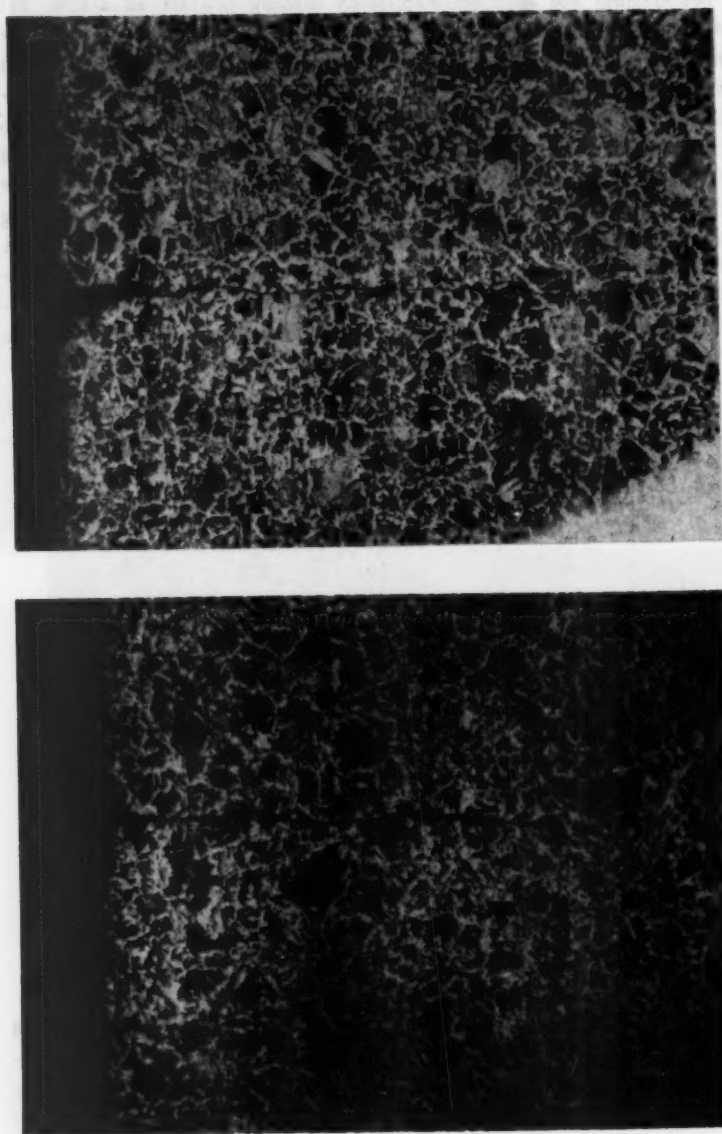
Bild 9. Zwei getrennte Brüche und deren Verlauf. Verg. 50 x.

Fig. 9. Two separate failures and their course. Magnification 50 x.

folglich äusserst wahrscheinlich, dass sämtliche Pleuelstangen insbesondere in den Sägewerken mit Seewassereinfluss binnen kurzem zum Bruch kommen, wenn nicht die Oberfläche der Pleuelstange korrosionsbeständig gemacht oder ein solches Material gewählt wird, das keine Korrosion zeigt; alternativ kann man sich einen solchen Entwurf der Säge denken, dass bei der Pleuelstange keine korrodierenden Verhältnisse herrschen. Bild 7 zeigt die einwandfreie, unkorrodierte Oberfläche einer neuen Pleuelstange und Bild 8 die weit fortgeschrittene Korrosion in der Pleuelstange einer Gattersäge mit Seewassereinfluss; das Alter der Pleuelstange in diesem Fall ist weniger als 5 Jahre. In Bild 9 sind die Ansätze der Ermüdungsbrüche an der Oberfläche zweier in der Ultraschallinspektion kassierter Pleuelstangen in 50 facher Vergrößerung vom Schliff photographiert zu sehen. Die Aufnahmen zeigen deutlich, wie der Ermüdungsbruch seinen Anfang gefunden hat und wie er durch die Kristalle hindurch fortschreitet.

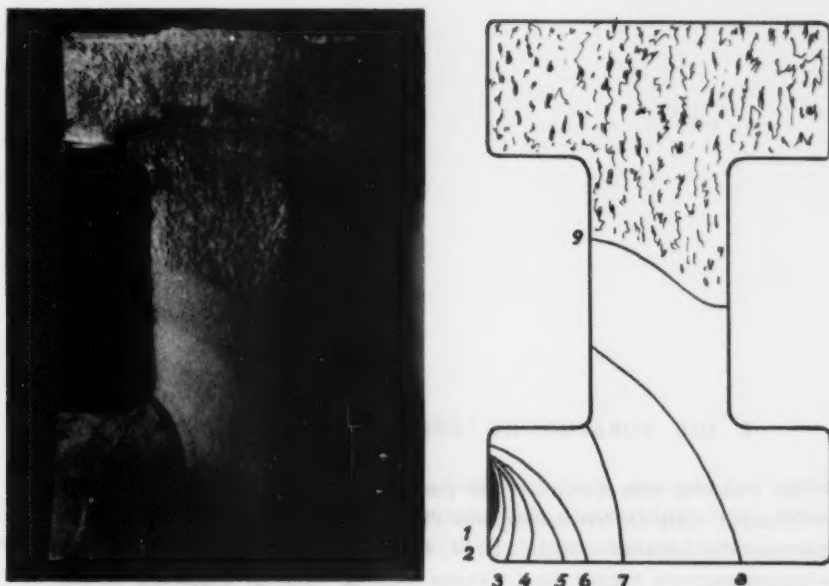
Im Laboratoriumverhältnissen wurde ein Biegeermüdungsversuch mit einer solchen kassierten Pleuelstange vorgenommen, die im Sägewerk 2 Jahre lang Dienst geleistet hatte und in der sich im Gebrauch ein Riss von etwa 2 mm Tiefe eingestellt hatte. Korrodierende Verhältnisse waren keine vorhanden. Der Versuch wurde mit Hilfe eines Pulsators mit der Frequenz 500 U/min ausgeführt, und zwar variierte die Biegespannung im Versuch zwischen $+5 \text{ kp/mm}^2 \dots +17 \text{ kp/mm}^2$. Dies liegt denjenigen Spannungsverhältnissen nahe, die sich im Betrieb in der Pleuelstange einer Säge ergeben. Das Fortschreiten des Bruchs wurde durch Ultraschallbeobachtungen und mittels eines elektrischen Risstiefenmessers verfolgt. Bild 10 sowie beistehende Tabelle geben ein Bild vom Fortschreiten des Risses.

Bild 10. Ermüdungsversuch mit einer Pleuelstange.

Fig. 10. A connecting rod in the fatigue test.

4. An investigation, carried out in laboratory conditions, of the progress of a fatigue failure in a connecting rod removed from service and with an established, lesser incipient fatigue failure is presented (Fig. 10).
